**PREFEITURA MUNICIPAL DE PRESIDENTE NEREU**  
Pç. Leão Dehon, 50 - Centro - CEP 89184-000 Presidente Nereu- SC  
CNPJ - 83.102.699/0001-28  
Fone/fax (047) 3362-1108 e 3362-1115  
[www.presidentenereu.sc.gov.br](http://www.presidentenereu.sc.gov.br)

## 1ª MEDIÇÃO - RELATÓRIO DE EXECUÇÃO

PERÍODO DE 22/04/2024 a 12/05/2024

**OBJETO:** Aquisição de material britado, para uso na recuperação de 20KMs de estradas vicinais, afetadas pelas fortes chuvas nos meses de outubro e novembro de 2023, nas localidades de Santa Cecília, Coqueiral/Três Ranchos, Rio Bandeira e Boa Esperança.

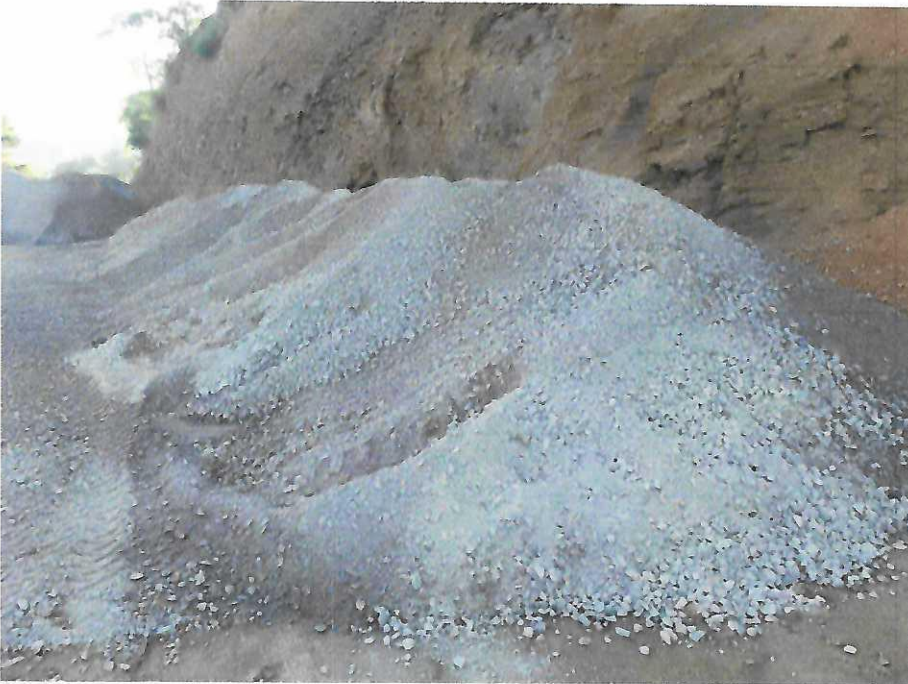
Imagem 01: Material britado recepcionado.

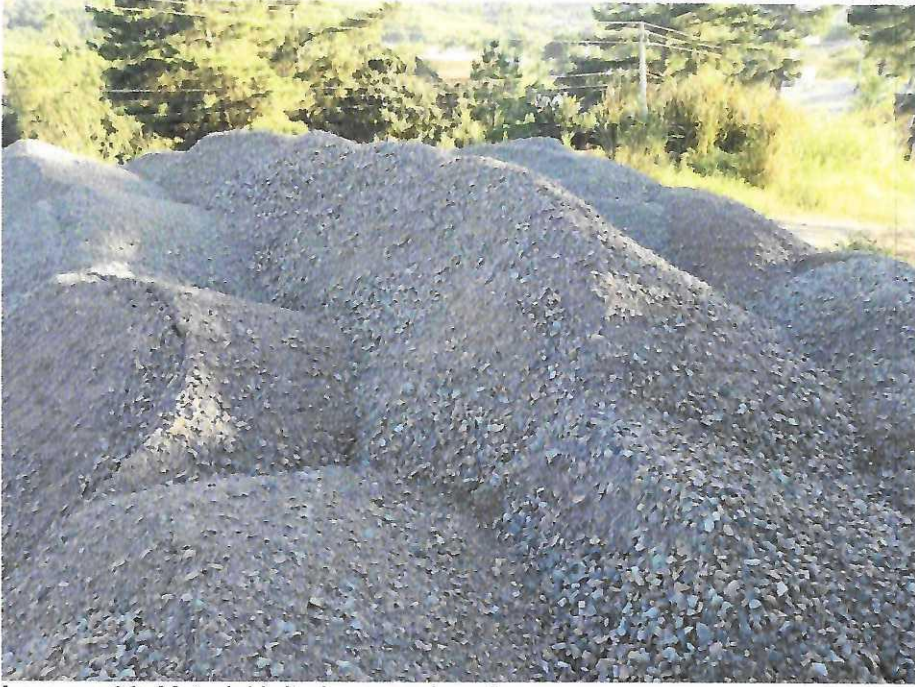
**Imagem 02:** Material britado recepcionado.

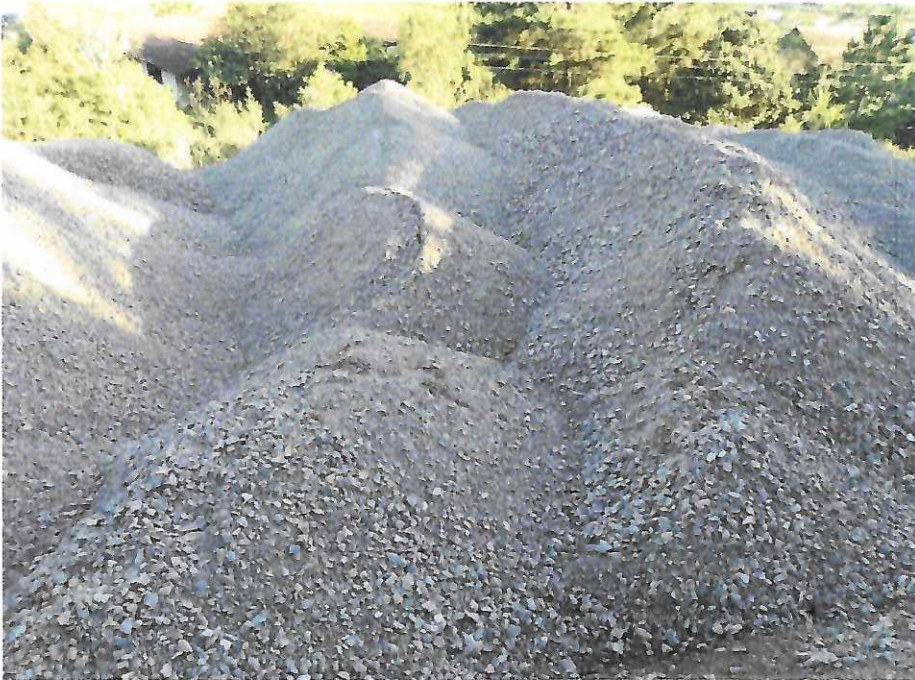
**Imagem 03:** Material britado recepcionado.

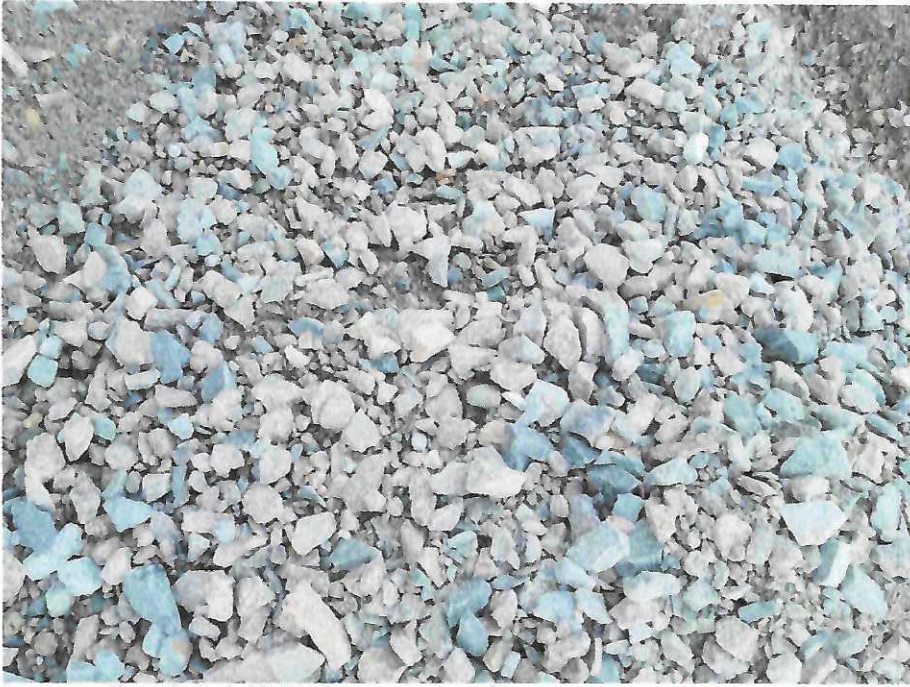
**Imagem 04:** Material britado recepcionado.

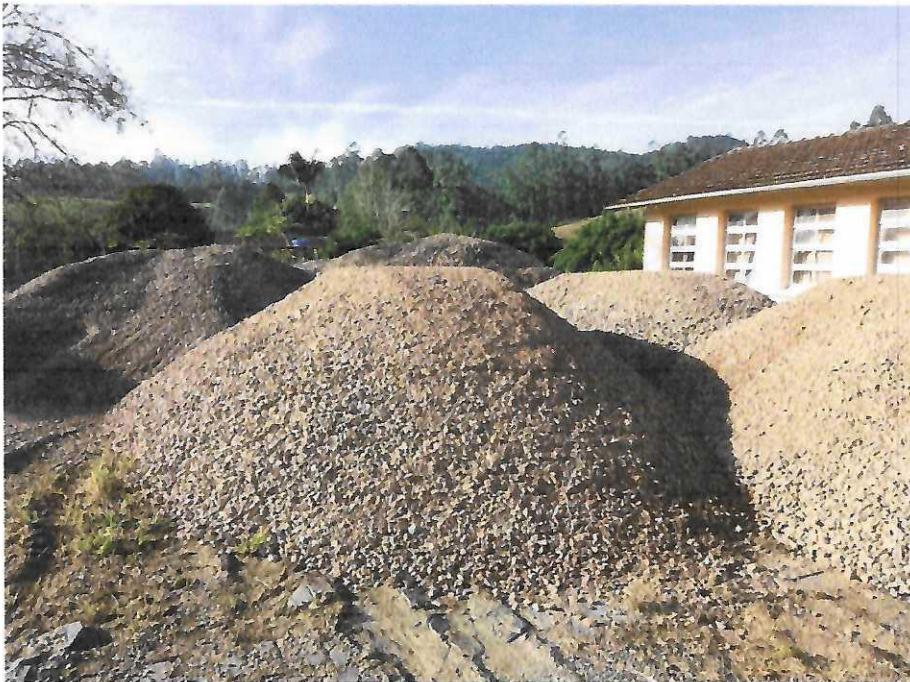
**Imagem 05:** Material britado recepcionado.

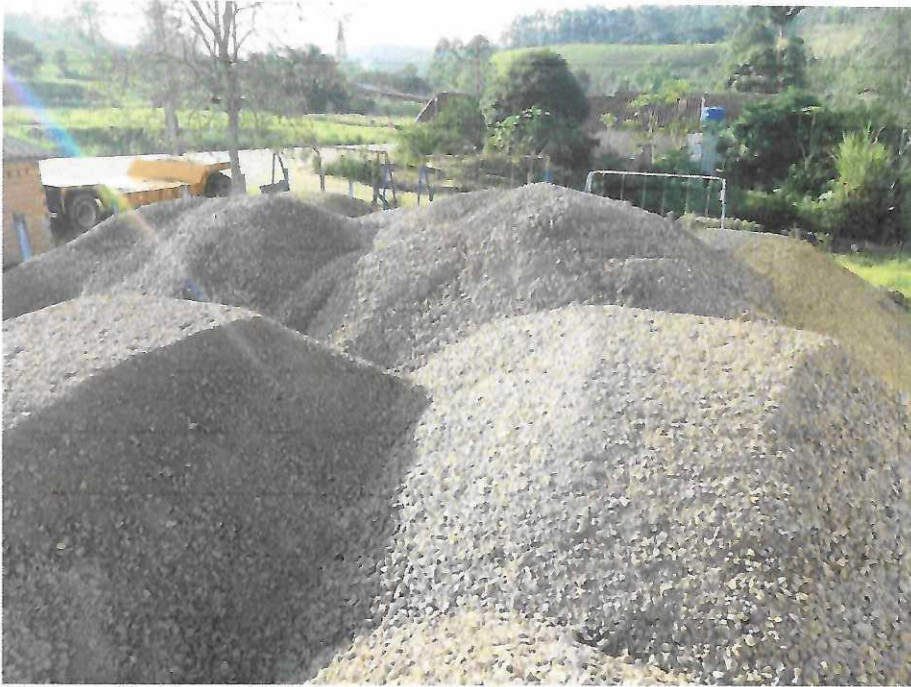
Imagem 06: Material britado recepcionado.

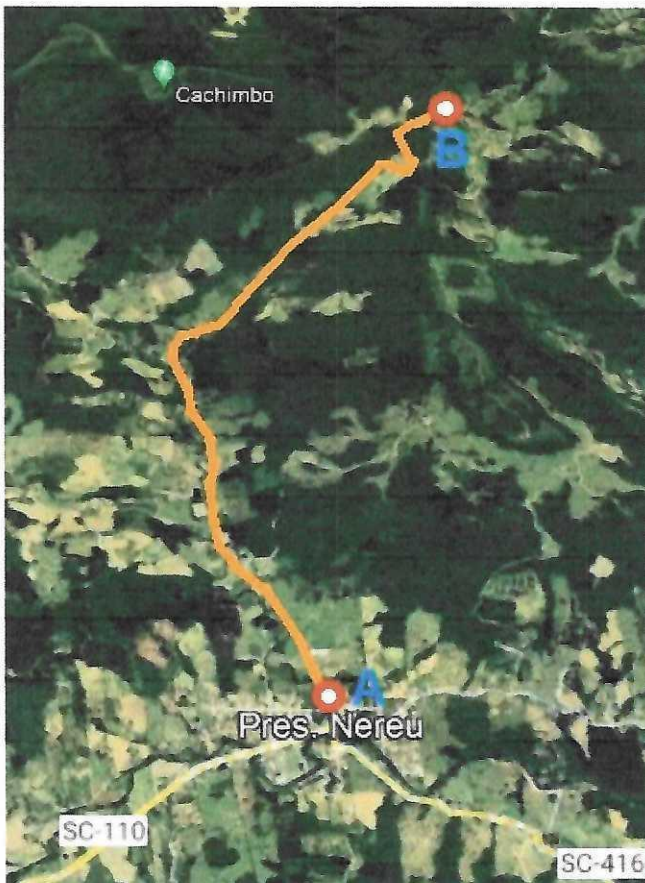
Imagem 07: Percurso recuperado na Estrada da Localidade Boa Esperança: Aprox. 6KMs. Coordenada inicial A: 27°16'37.66"S, 49°23'19.88"W - Coordenada final B: 27°14'9.86"S, 49°22'43.89"W.

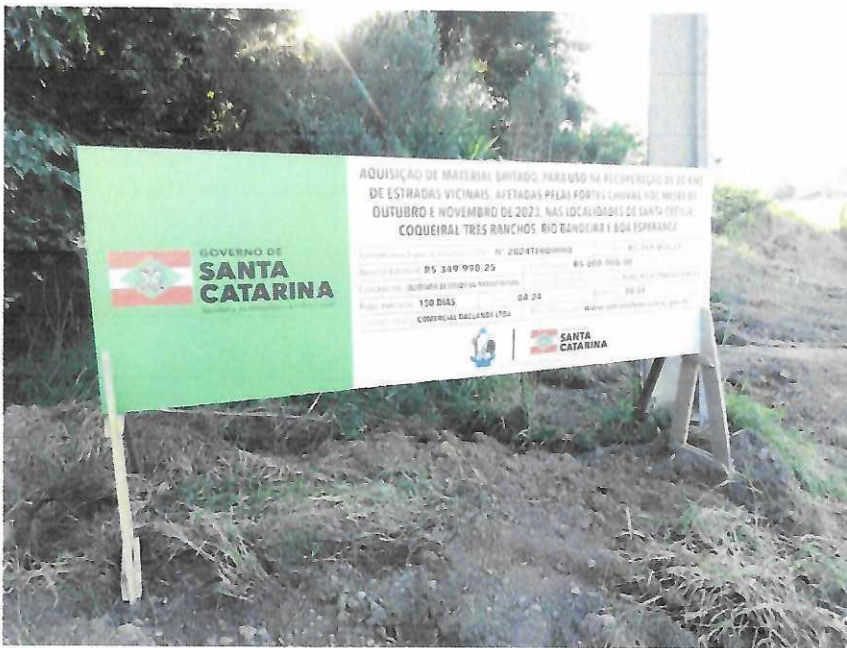
**Imagem 08:** Placa instalada no ponto coordenada "A" na estrada da Localidade Boa Esperança.

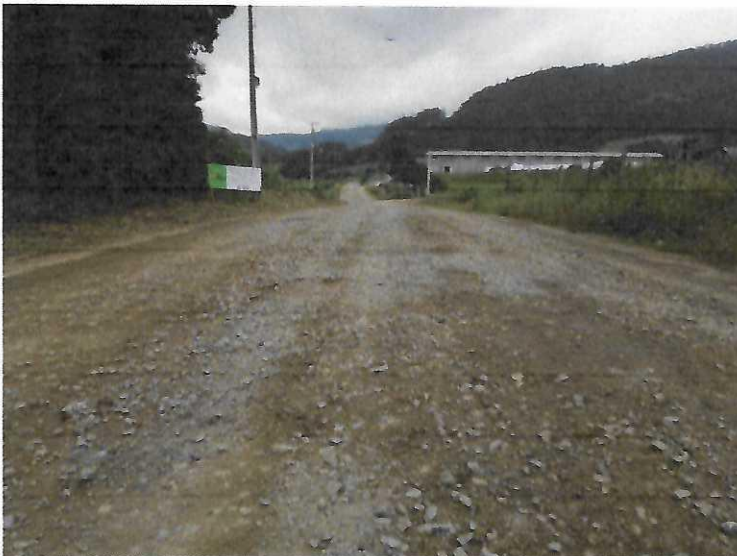
**Imagem 09:** Placa instalada no ponto coordenada "A" na estrada da Localidade Boa Esperança. Possível observar material britado aplicado.

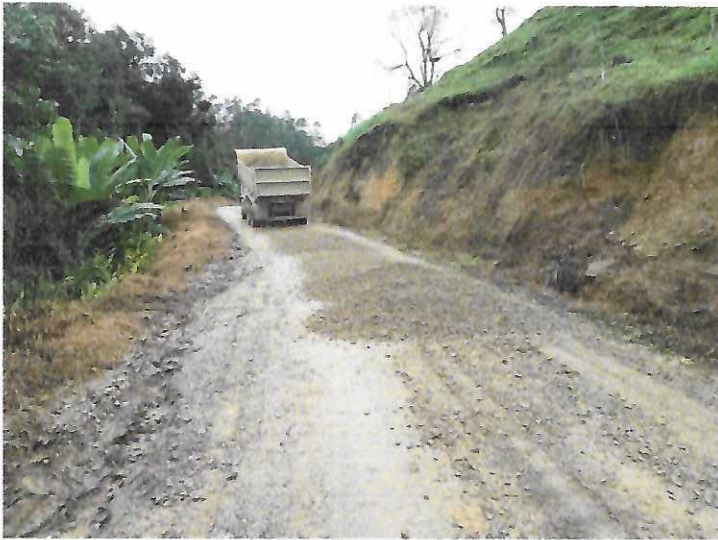
**Imagem 10:** Execução dos trabalhos de aplicação do material britado na estrada da Localidade Boa Esperança.

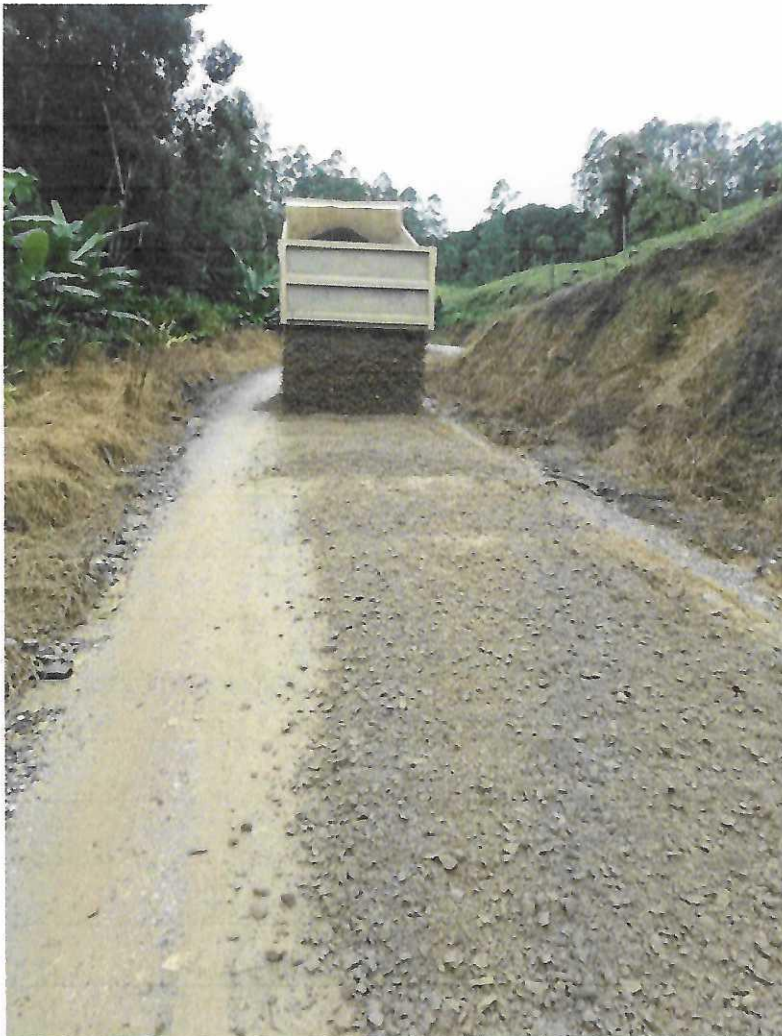
**Imagem 11:** Execução dos trabalhos de aplicação do material britado na estrada da Localidade Boa Esperança.

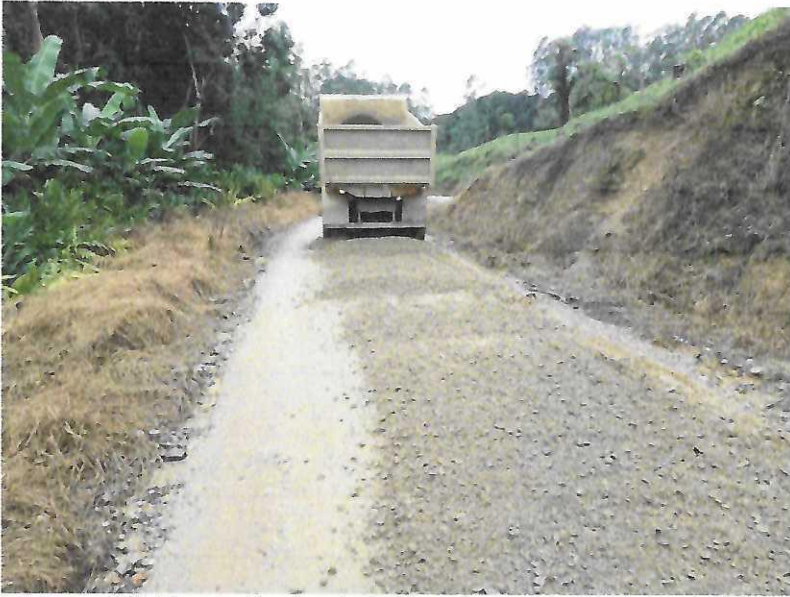
**Imagem 12:** Execução dos trabalhos de aplicação do material britado na estrada Localidade Boa Esperança.

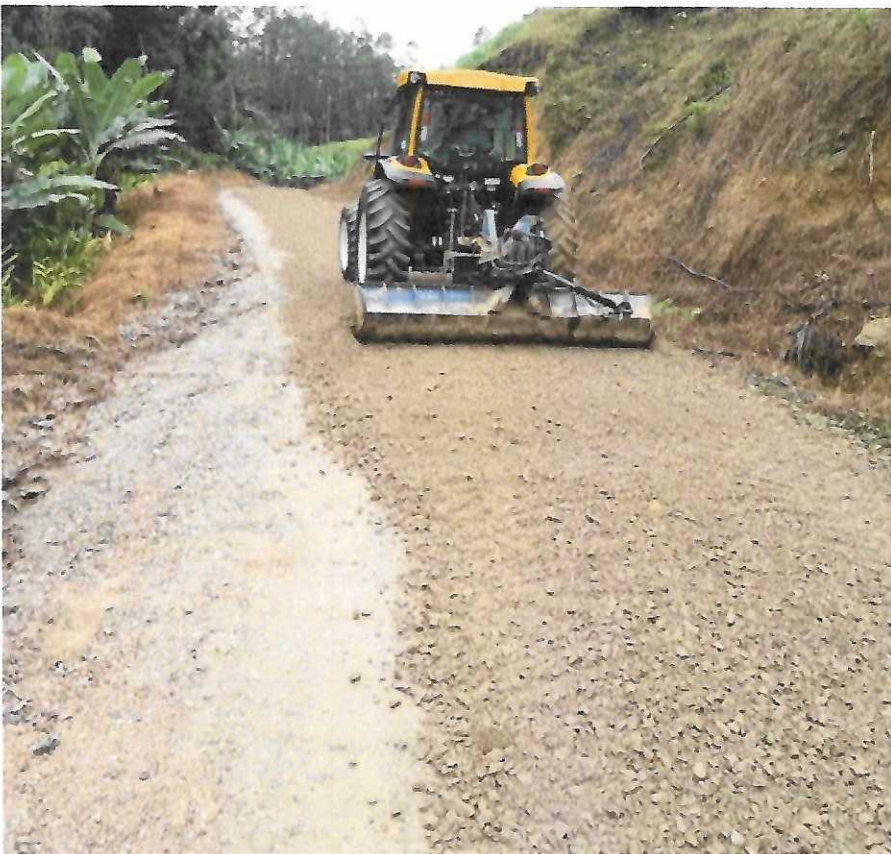
**Imagem 13:** Execução dos trabalhos de aplicação do material britado na estrada da Localidade Boa Esperança.

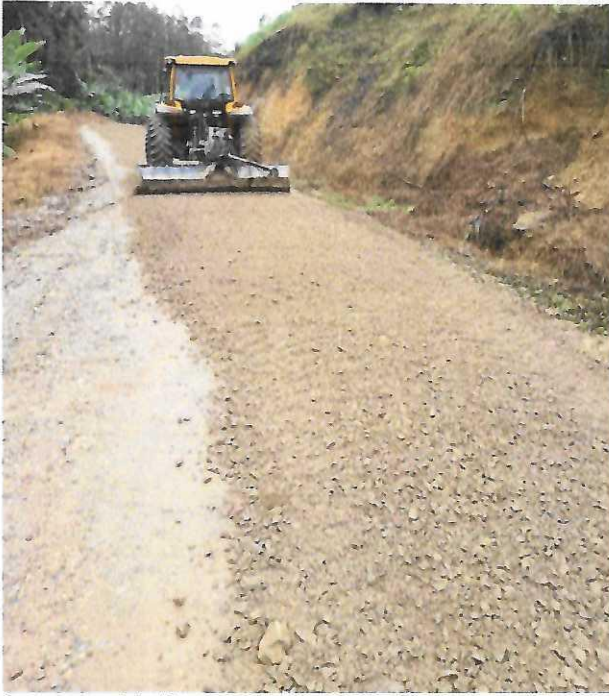
**Imagem 14:** Execução dos trabalhos de aplicação do material britado na estrada Localidade Boa Esperança.

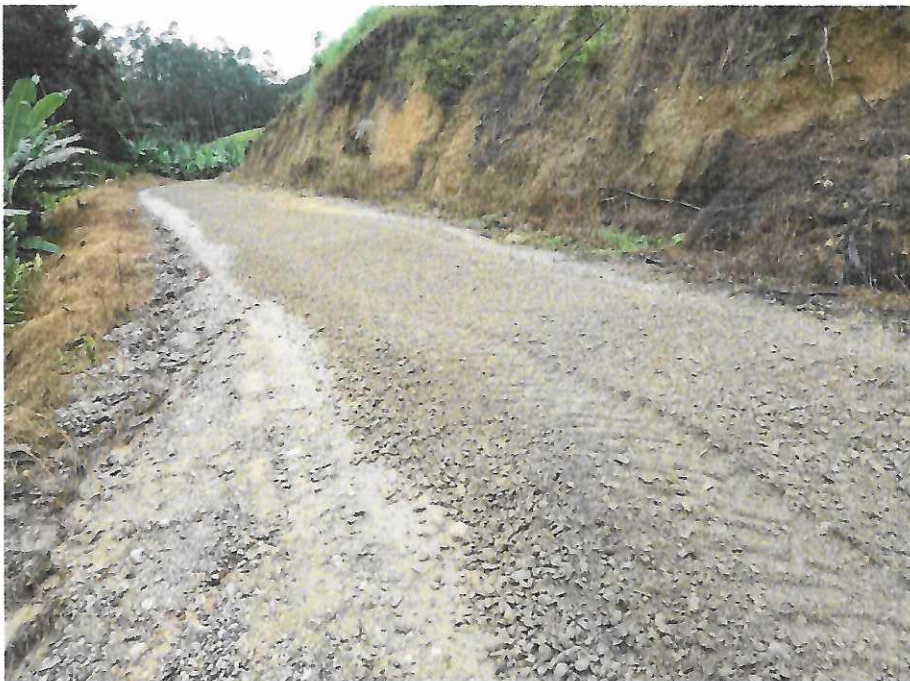
**Imagem 15:** Execução dos trabalhos de aplicação do material britado na estrada Localidade Boa Esperança.

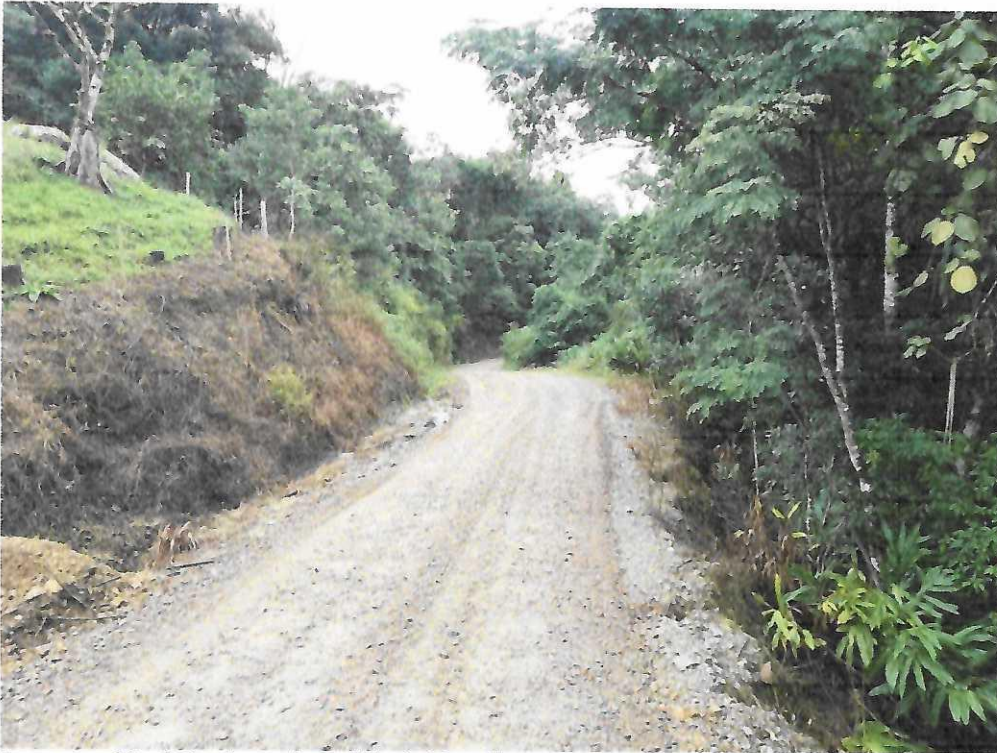
**Imagem 16:** Estrada na Localidade Boa Esperança com material britado aplicado.

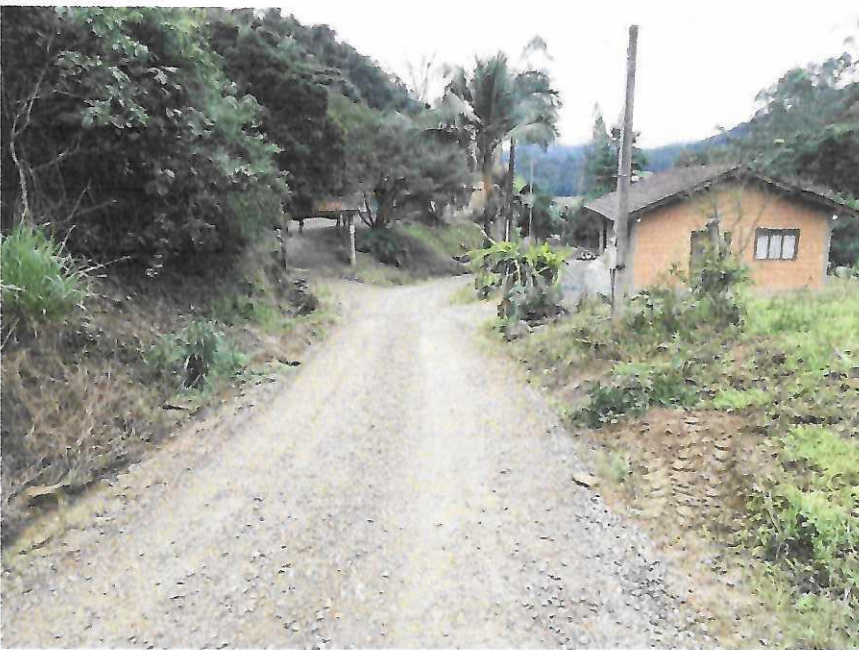
**Imagem 17:** Estrada na Localidade Boa Esperança com material britado aplicado.

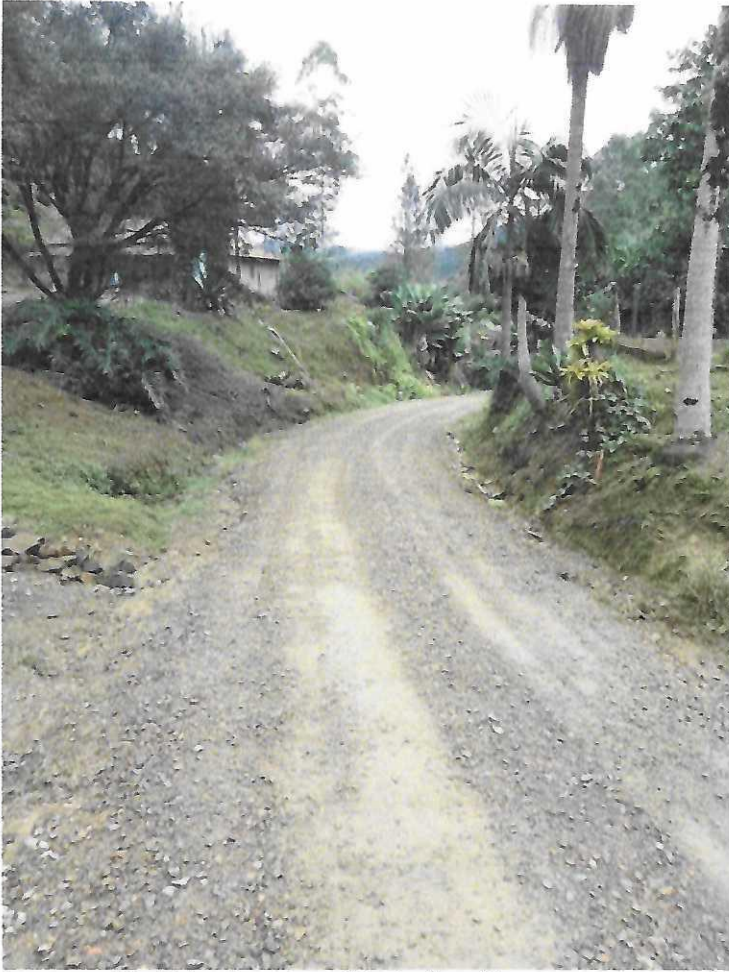
**Imagem 18:** Estradana Localidade Boa Esperança com material britado aplicado.

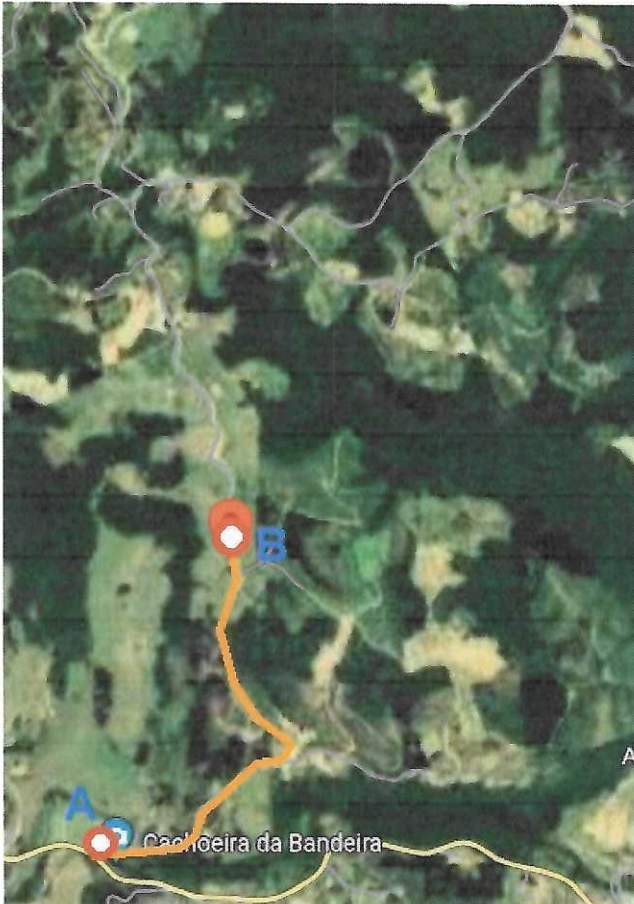
**Imagem 19:** Percurso recuperado na estrada da Localidade Rio Bandeira: Aprox. 1,2KMs. Coordenada inicial A: 27°17'35.7"S, 49°26'15.9"W, Coordenada final B: 27°17'09.8"S, 49°25'60.0"W.

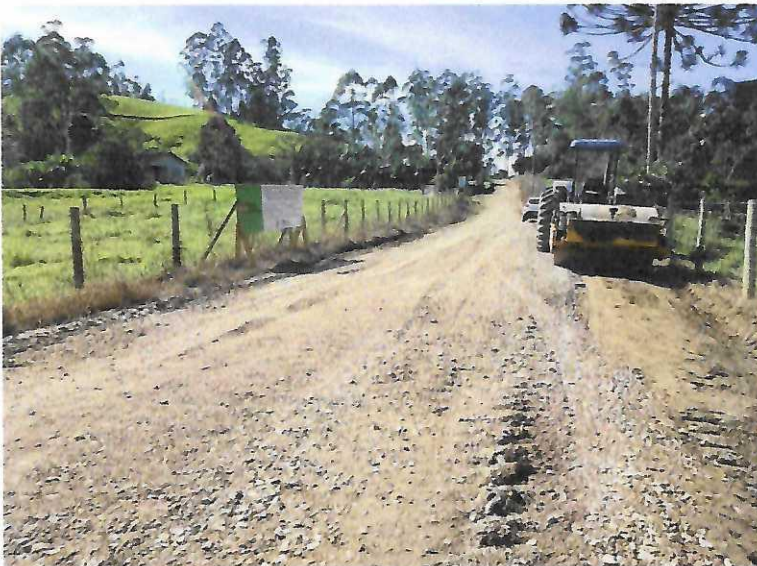
**Imagem 20:** Placa instalada no ponto coordenada "A" na Estrada da Localidade Rio Bandeira. Execução dos trabalhos de aplicação do material britado.

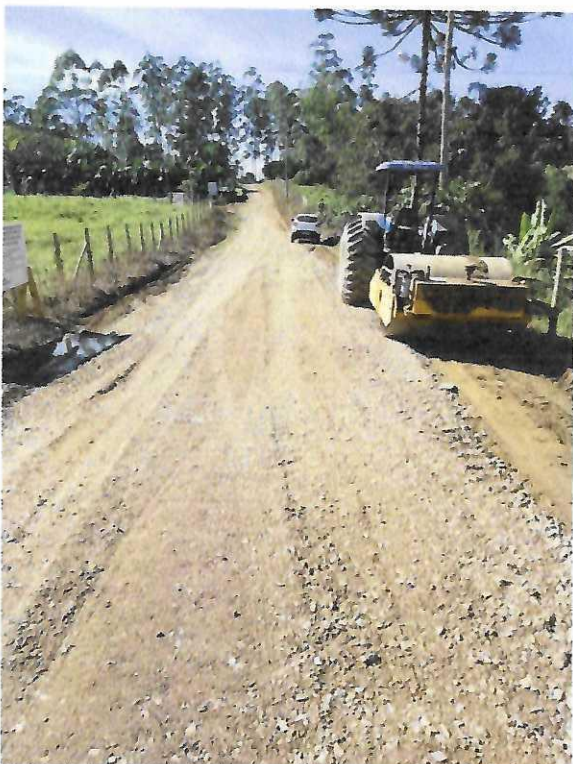
**Imagem 21:** Execução dos trabalhos de aplicação do material britado na Estrada da Localidade Rio Bandeira.

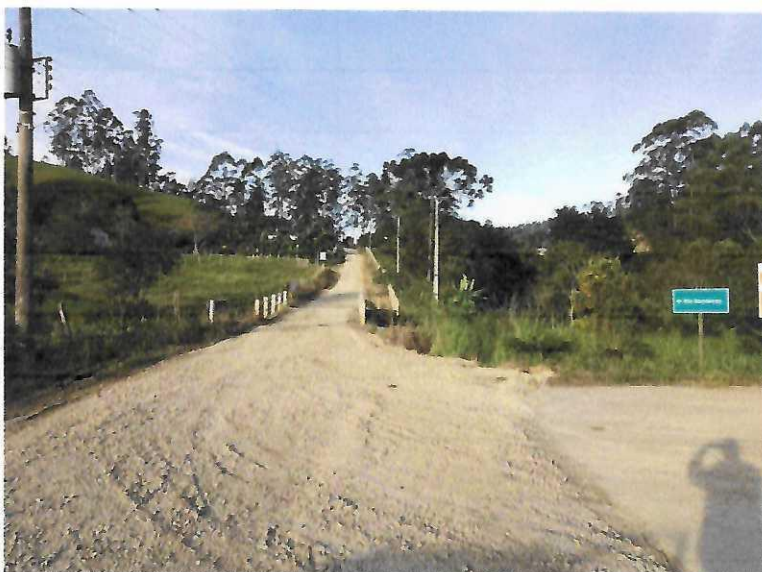
**Imagem 22:** Estrada na Localidade Rio Bandeira com material britado aplicado.

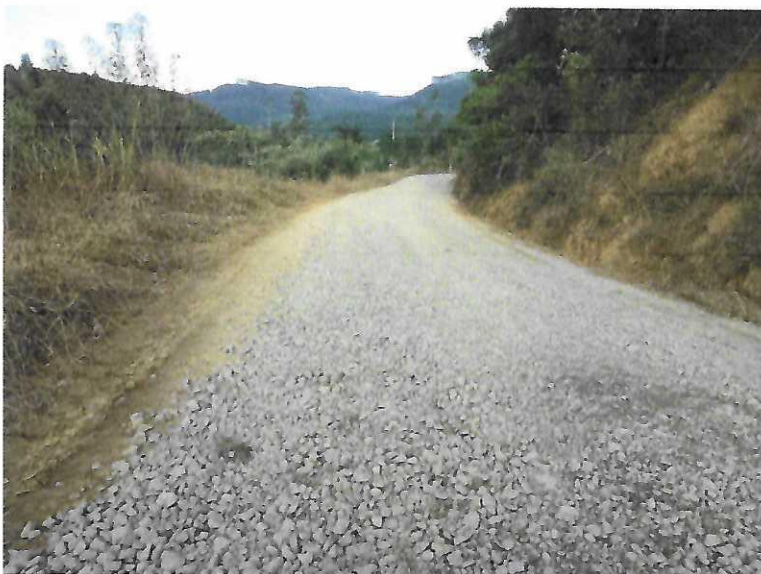
**Imagem 23:** Estrada na Localidade Rio Bandeira com material britado aplicado.

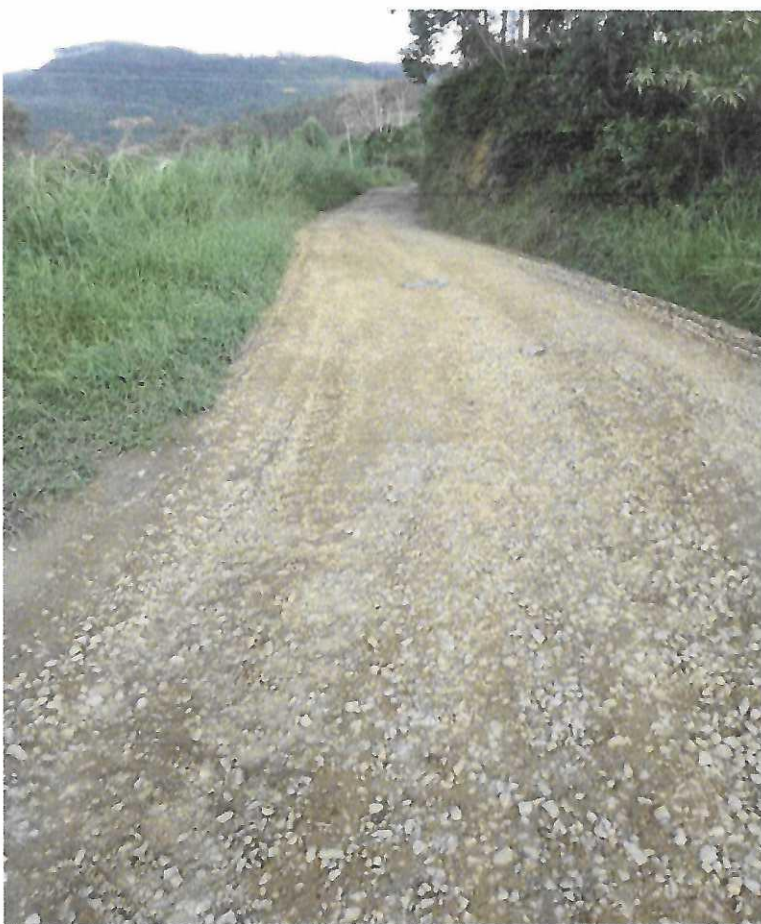
**Imagem 24:** Estrada na Localidade Rio Bandeira com material britado aplicado.

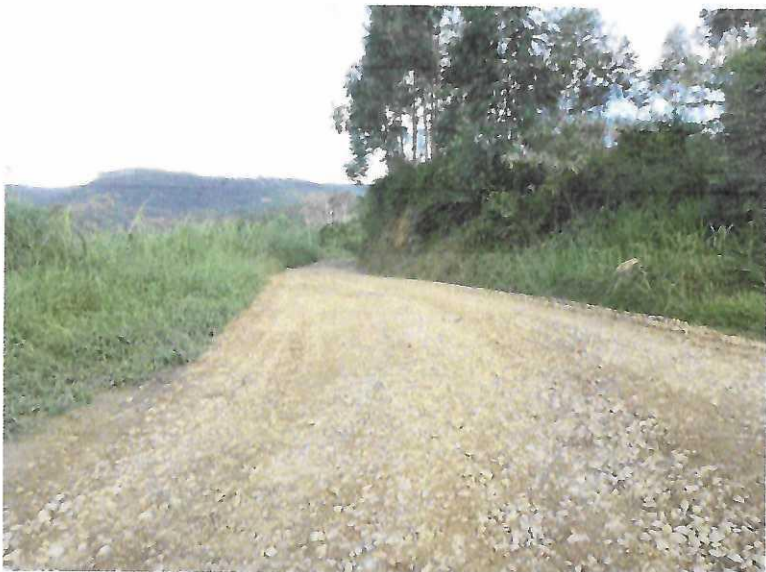
**Imagem 25:** Estrada na Localidade Rio Bandeira com material britado aplicado.

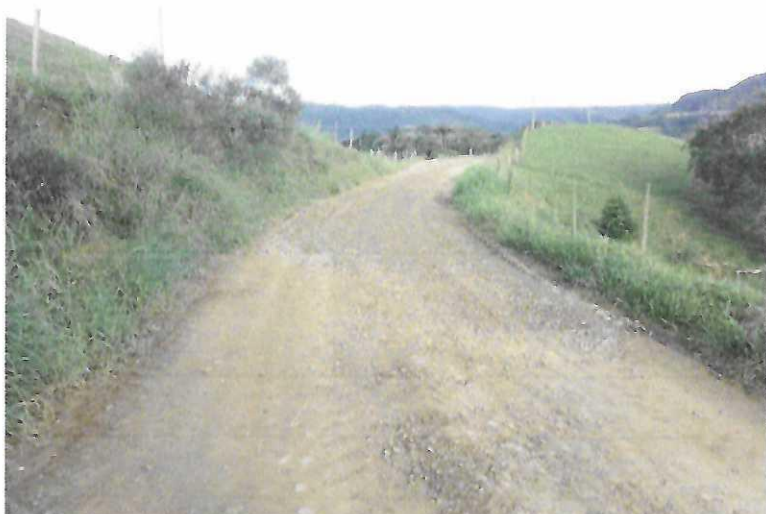
**Imagem 26:** Estrada na Localidade Rio Bandeira com material britado aplicado.

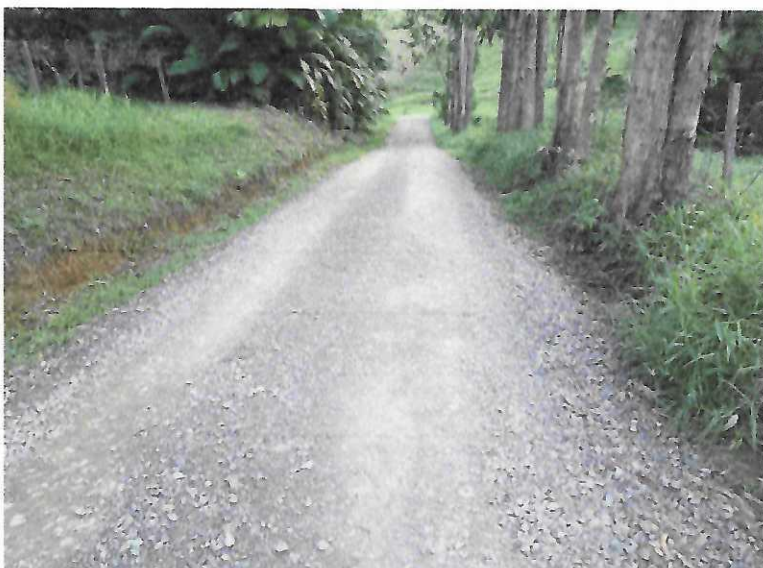
**Imagem 27:** Estrada na Localidade Rio Bandeira com material britado aplicado.

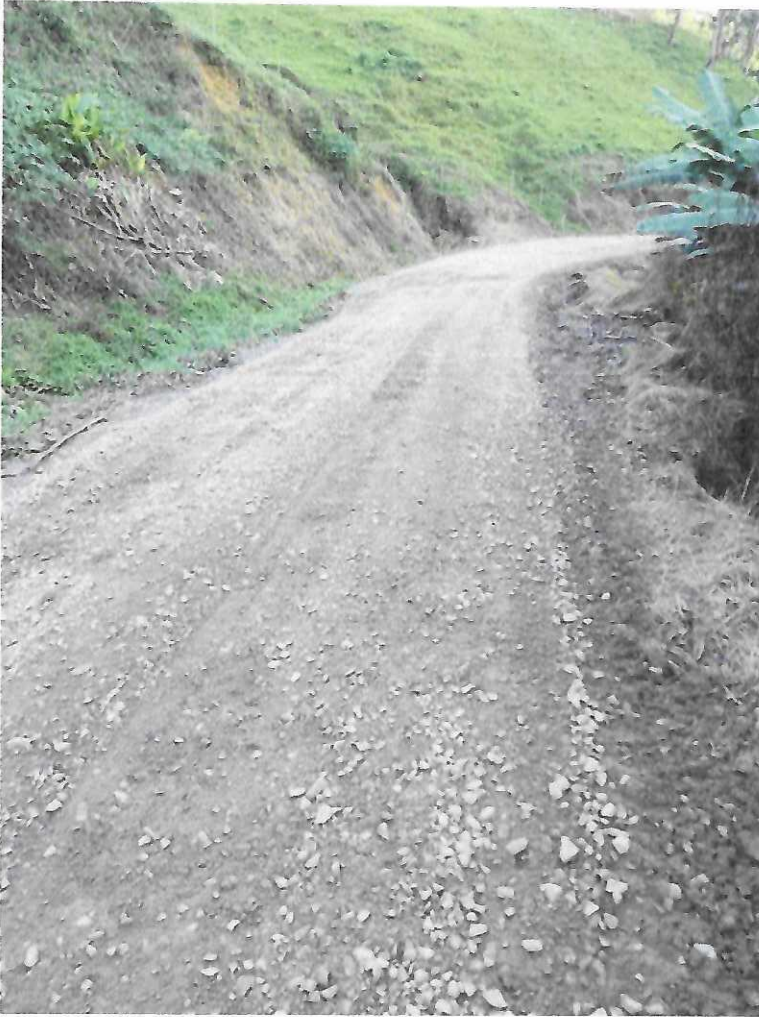
**Imagem 28:** Estrada na Localidade Rio Bandeira com material britado aplicado.

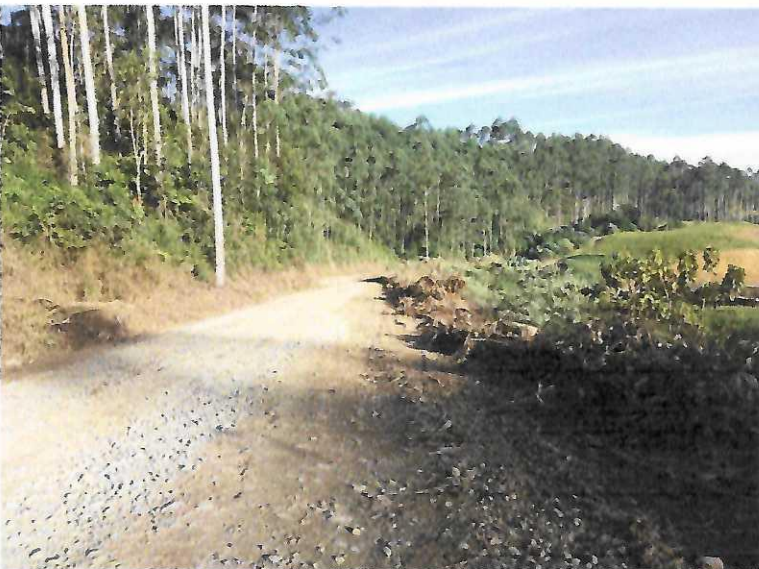
**Imagem 29:** Estrada na Localidade Rio Bandeira com material britado aplicado.

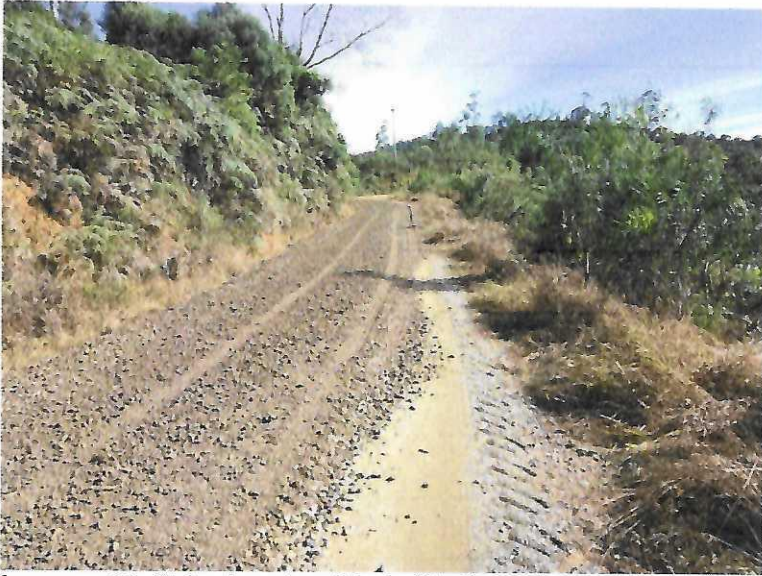
**Imagem 30:** Estrada na localidade Rio Bandeira com material britado aplicado.
